SOBRE LA DESAPARECIDA ERMITA DE SAN MARCOS DE HUELMA.

Magdalena Valenzuela Guzmán
www.huelma.org

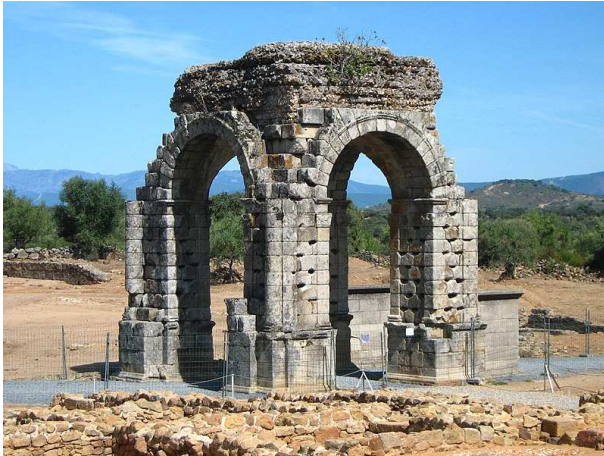
Tetrapilo de Cáparra

Otra hipótesis, nada desdeñable, es que pudiera tratarse de un monumento romano, por sus similitudes con los tetrapilos que solían construir para conmemorar sus victorias. El tetrapilo era un edificio monumental generalmente ubicado en la intersección de dos calles, con cuatro puertas, en la forma de un arco de cuatro lados. De estos monumentos romanos aún se conservan algunos en nuestra península.

Si tomamos como referencia el de la ciudad romana de Cáparra, cerca de Plasencia, en la provincia de Cáceres, y lo comparamos con el boceto trazado por el Sr. Amaro, relativo a como debió de ser el monumento de Huelma en su origen, antes de ser reconvertido en ermita, la semejanza es manifiesta y cabría pensar en la naturaleza romana del mismo, pero como el mismo manifiesta no existe certeza absoluta de que así fuera.

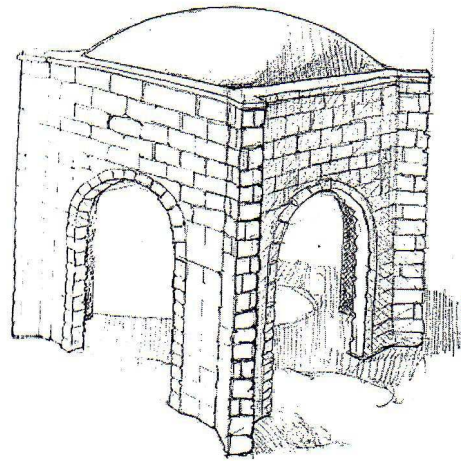
Boceto realizado por de D.Camilo Amaro sobre como debía ser el monumento de San Marcos en su origen.

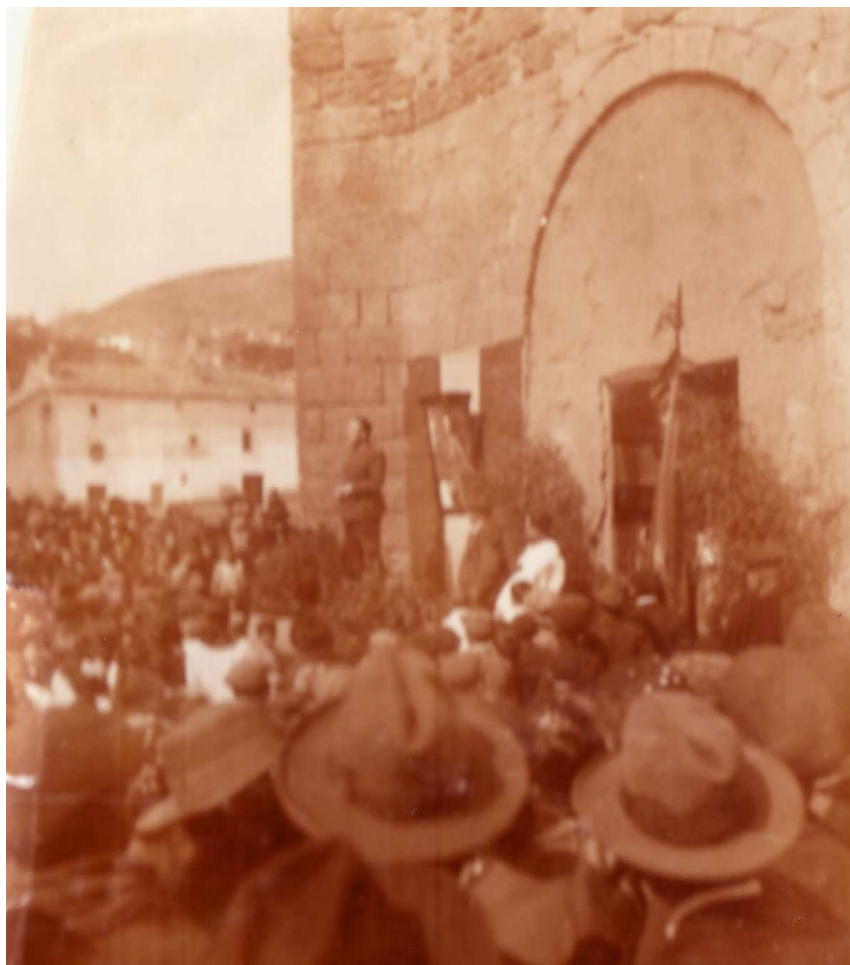
1925. En la fotografía se aprecia la puerta de entrada a San Marcos construida sobre un arco cegado.

En esta fotografía se puede apreciar como para cegar los arcos, se empleó un material, seguramente de mampostería, por ser el habitualmente utilizado en la construcción en esta zona por aquellos años, claramente diferente de la piedra cantera de su fábrica, rompiendo así la uniformidad del monumento.

El acceso al interior de la ermita se realizó mediante una puerta abierta en el vano del arco orientado hacia el sur, sobre el que se construyó una espadaña para alojar el cuerpo de campanas. Es de suponer que los vanos de los restantes arcos se abrieron ventanas para dotar de luz al eremitorio.
